Jan Kubik

Podopolskie wapienniki

„Współpraca transgraniczna szkół wyższych w zakresie ochrony nad zabytkami kultury i wykorzystania opuszczonych obiektów przemysłowych”

Katedra Fizyki Materiałów Wydział Budownictwa Politechniki Opolskiej

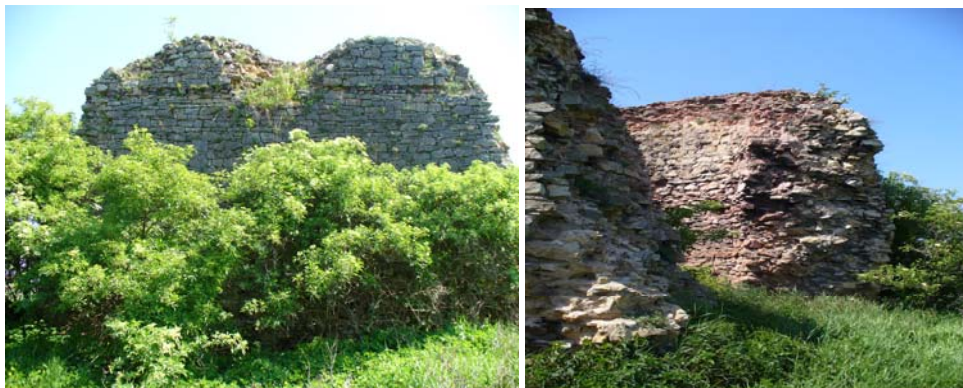
Fot. 1.22 Zniszczony piec wapienniczny w Kamieniu Śląskim oraz jego wnętrze

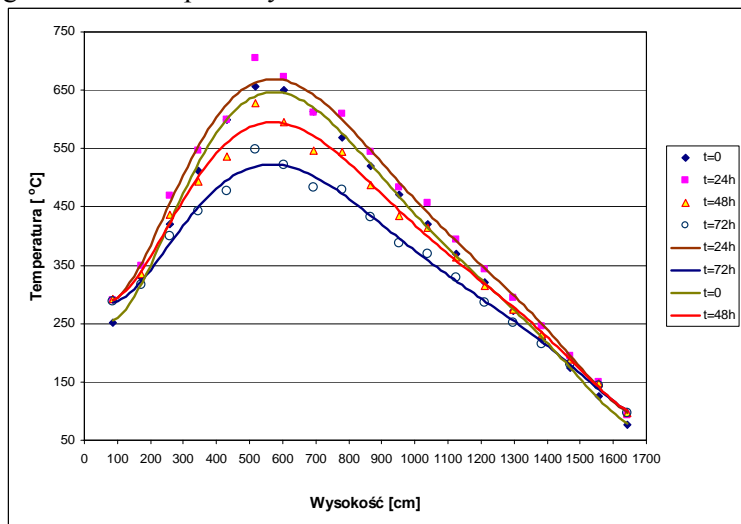
Rys. 3.4. Rozkład temperatury po wysokości ściany w strefie kontaktu warstwy okładziny szamotowej i wypełnienia, w czasie $t=0-72\text{h}$ od zakończenia wypału

Podobnie, interesujący są zmiany rozkładu temperatur po wysokości pieca w trakcie przerwy technologicznej. Okazało się iż natychmiast po zaprzestaniu procesu temperatura wykładziny szamotowej nawet wzrosła w wyniku nakładania się resztkowego przepływu ciepła na zewnątrz z przepływem przeciwnym, skierowanym do środka pieca, który dominuje w czasie studzenia. Przepływy te jako niestacjonarne posiadają określoną bezwładność, która prowadzi do chwilowego wzrostu temperatury.

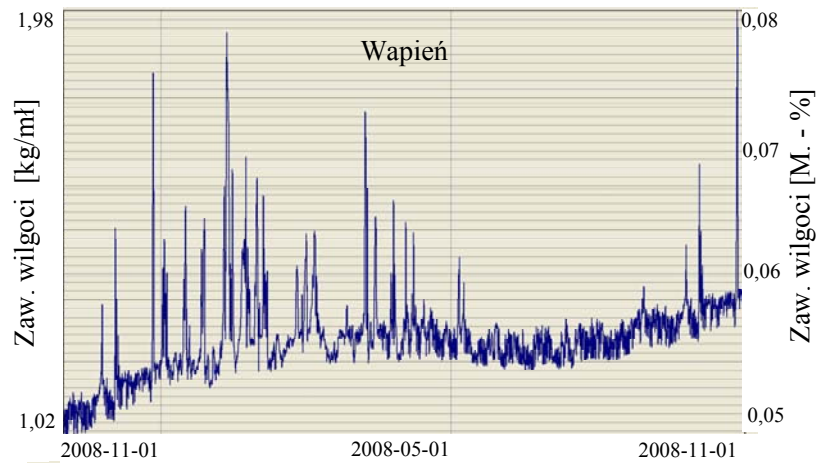
Rys. 3.6. Zmiany zawartości wilgoci w warstwie zewnętrznej – okładzina kamienna

Przedstawimy z kolei czasowe rozkłady wilgoci w okresie 2 lat kolejno w zewnętrznej, przypowierzchniowej warstwie kamiennej, następnie w środkowej wykonanej z luźno związanego rumoszu skalnego oraz wewnętrznej z wykładziny ceramicznej. Obserwujemy tutaj nieznaczne przyrosty zawilgocenia wykluczające możliwość narastania kondensatu w ścianie przy normalnym oddziaływaniu z otoczeniem. Nie istnieją tu warunki do wystąpienia mrozowych zniszczeń ścian.

Z przedstawionych rozkładów pól wilgoci w ścianach wapiennika wnosimy o ich niewielkich zmianach wywołanych przez otoczenie. Nieznaczne ilości kondensatu we wnętrzu ściany nie mogą więc być przyczyną zarysowań i zniszczeń zewnętrznych ścian wapienników. Przyczyny zawilgoceń ścian należy wobec tego upatrywać w spękaniach i nieszczelnościach ścian zewnętrznych, które mogły powstać w trakcie eksploatacji a szczególnie w okresie przerw technologicznych. Przez te nieszczelności woda może swobodnie wnikać w środkową, luźniej związaną warstwę rumoszu kamiennego a następnie w otoczeniu ściany zewnętrznej zamarzać i rozsadzać ją. Jest to też prawdopodobnie podstawowy mechanizm destrukcji ścian wapienników. Warto więc zwrócić uwagę, iż w pierwszej kolejności przy ratowaniu wapienników należy zadbać o szczelność korony pieca a potem ścian zewnętrznych.

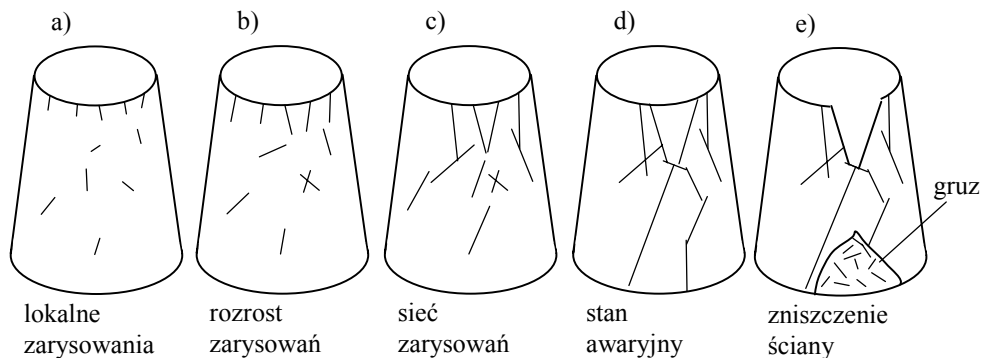
Rys. 5.1. Fazy rozrostu spękań

Poszczególne fazy zniszczeń powłoki przedstawiono na rys. 5.1.

W pierwszej kolejności narastają spękania w najsłabszych miejscach. Mają one charakter lokalny. Potem pojawiają się spękania w koronie wapiennika. Rozrost tych spękań prowadzi do pojawienia się dużej, na ogół pojedynczej rysy. Kolejny etap to sieć zarysowań i pojawienie się bloków odłamu. Ten stan poprzedza zniszczenie ściany.

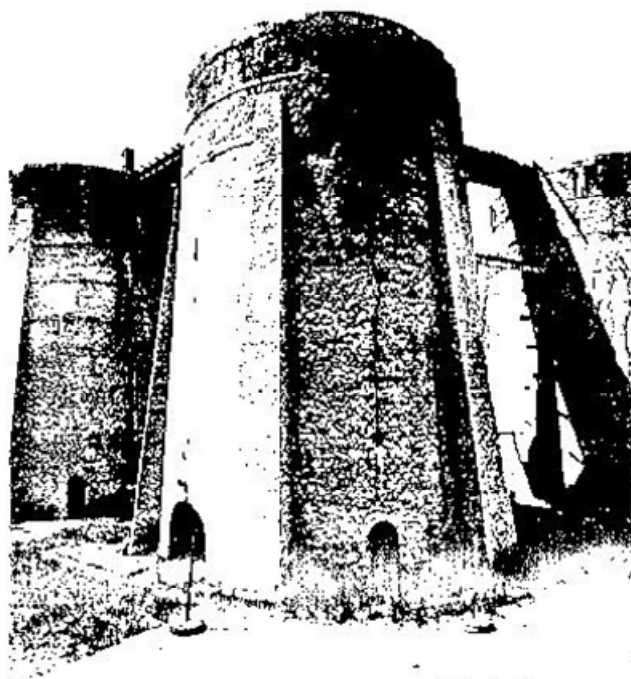
Zdjęcia 5.6 – 5.7 (2003r.) wskazują na znaczny przyrost zarysowań ścian wapienników w okresie 2001-2003r.

Fot. 5.7 Piec nr 3. Widok od strony wschodniej

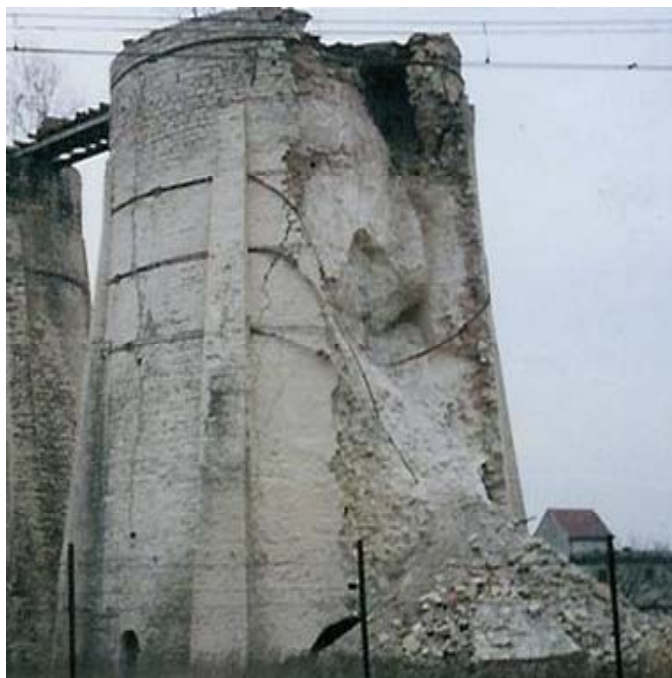
Fot. 5.12 Piec nr 4. Awaria budowlana części płaszcza zewnętrznego 2003r.

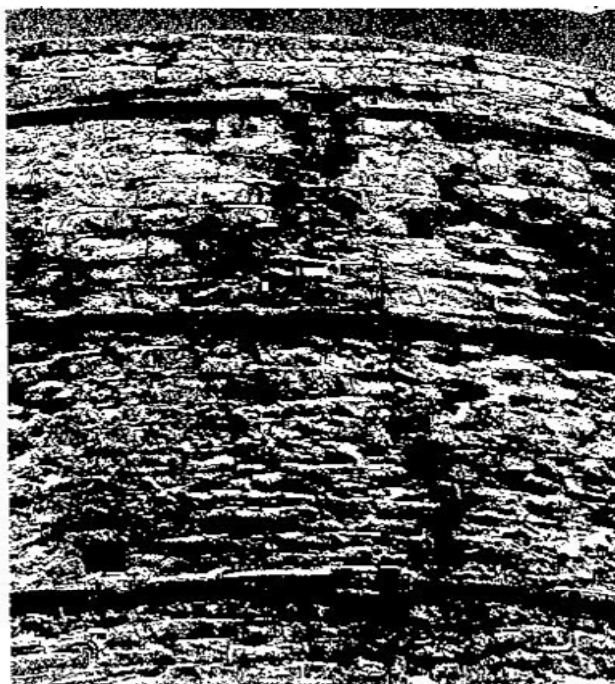
Fot. 5.18 Piec nr 5. Fragment korony pieca. Widoczne pionowe spękania

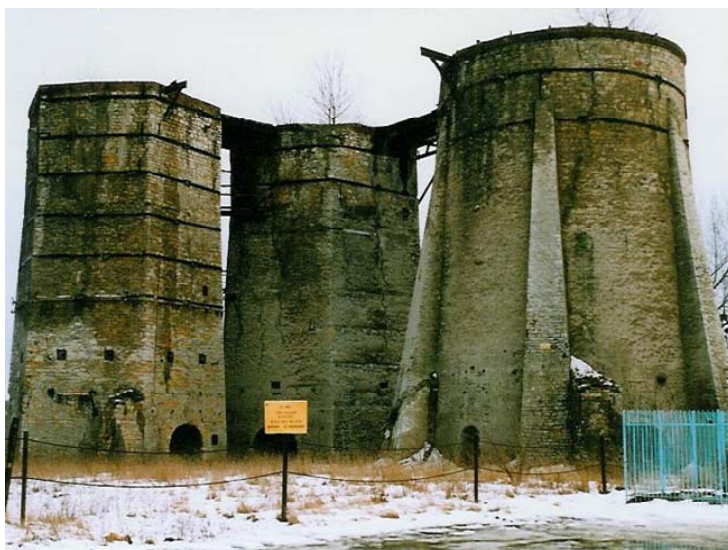
Fot. 5.19 Piece 5, 6, 7. Widoczne liczne spękania płaszcza zewnętrznego oraz znaczne zawilgocenie budowli. Widok od strony północno- wschodniej

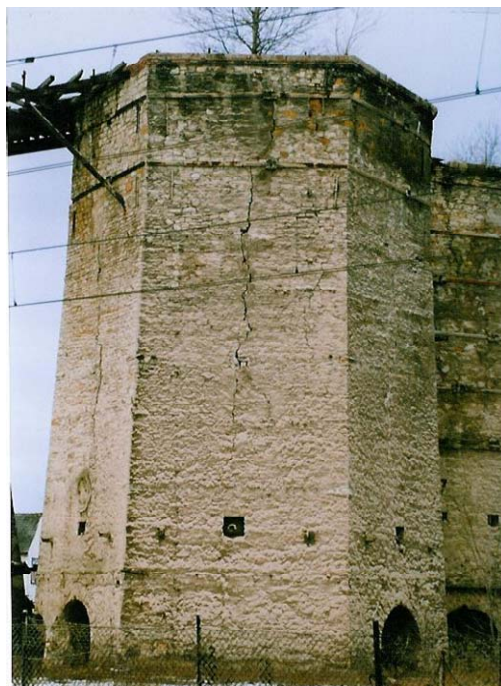
Fot. 5.22 Piec nr 6. Zarysowany płaszcz zewnętrzny, widoczny wlot przewodu wentylacyjnego
